COMUNE di POTENZA
ASSESSORATO
PROTEZIONE CIVILE

PIANO PROTEZIONE CIVILE

EMERGENZA BOSCO PICCOLO

Marzo 2005

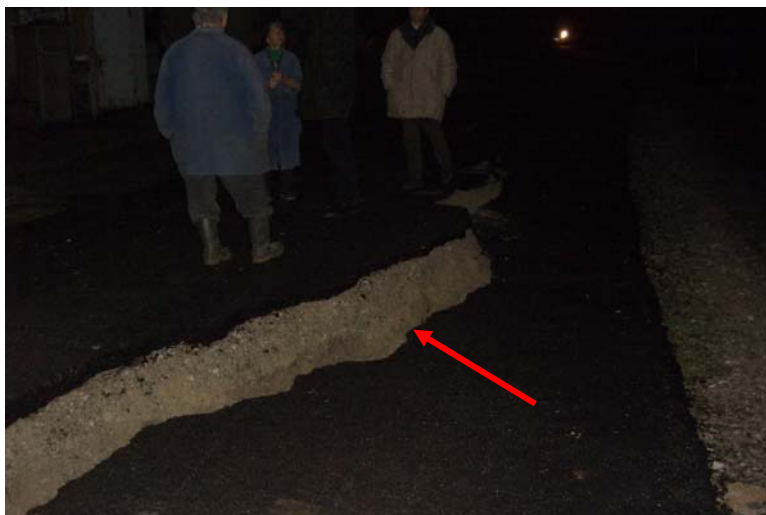
In particolare, il giorno 24 Febbraio 2005 i tecnici comunali ricevono una prima segnalazione di allarme da parte degli abitanti della Frazione Bosco Piccolo. Recatasi in serata (ore 19:30) presso la medesima Frazione, la Squadra di Reperibilità del Comune di Potenza rileva la rottura discontinua della strada di accesso principale valutando una dislocazione del piano campagna di variabile da 10 a 20 cm (fig. 1).

Figura 1. Evidenza di una dislocazione del manto stradale in località Bosco Piccolo verificatasi il giorno 24 febbraio 2005.

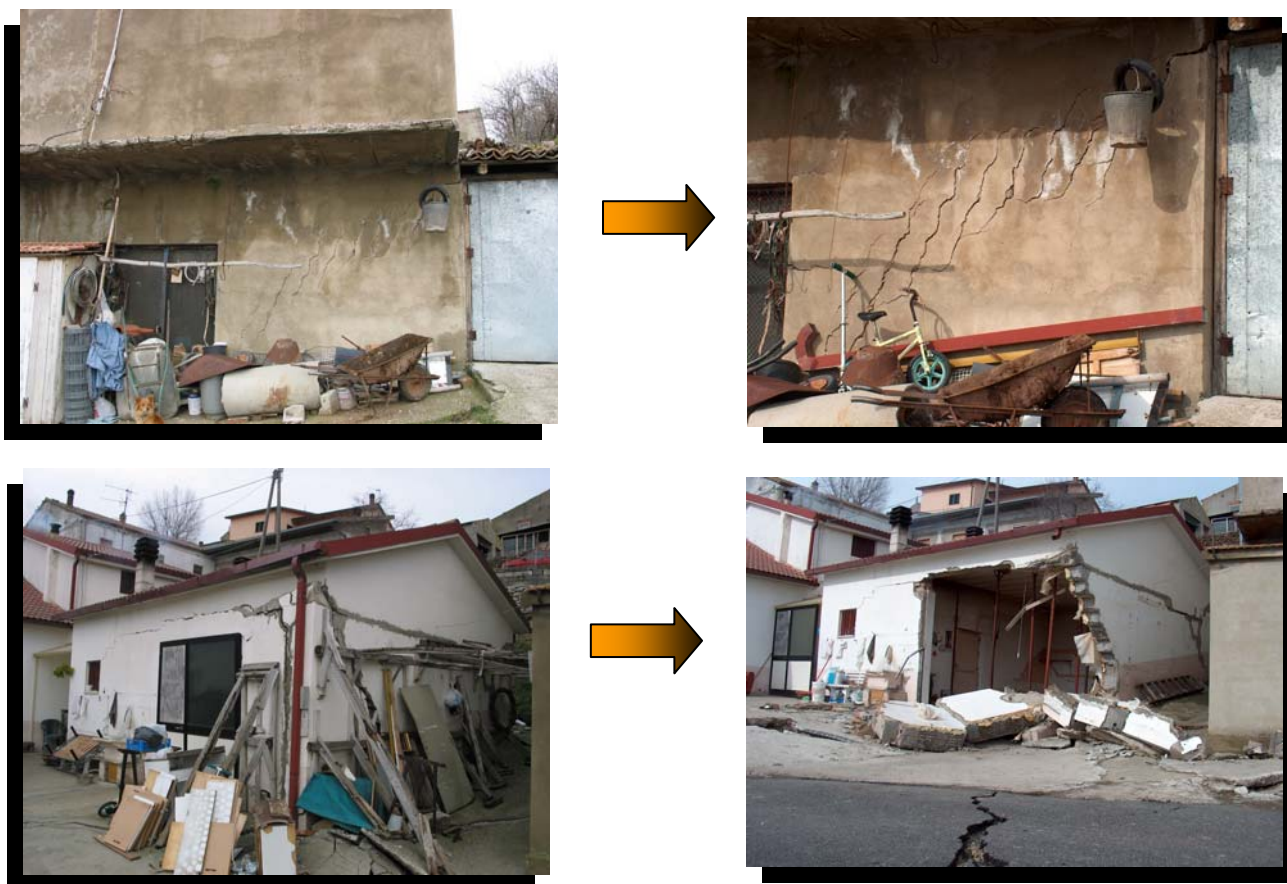
La mattina seguente (25_2_05) un'ulteriore verifica tecnica rileva, oltre ad un incremento dell'entità della dislocazione della stessa strada, alcune preoccupanti lesioni su alcuni edifici adiacenti alla strada stessa (fig. 2).

difici (lesioni diffuse e crollo di un cantonale), alle sottostrutture (rottura tubazione acquedotto, danni ai pali di illuminazione elettrica, danni alla rete fognaria) e alle strutture viarie (strada principale e danni alle strade secondarie), ricorrendo di conseguenza ad ordinanze d'urgenza di evacuazione di 2 nuclei familiari.

Figura 2. Evidenze fotografiche del peggioramento delle condizioni statiche degli edifici dal 25 al 27 febbraio.

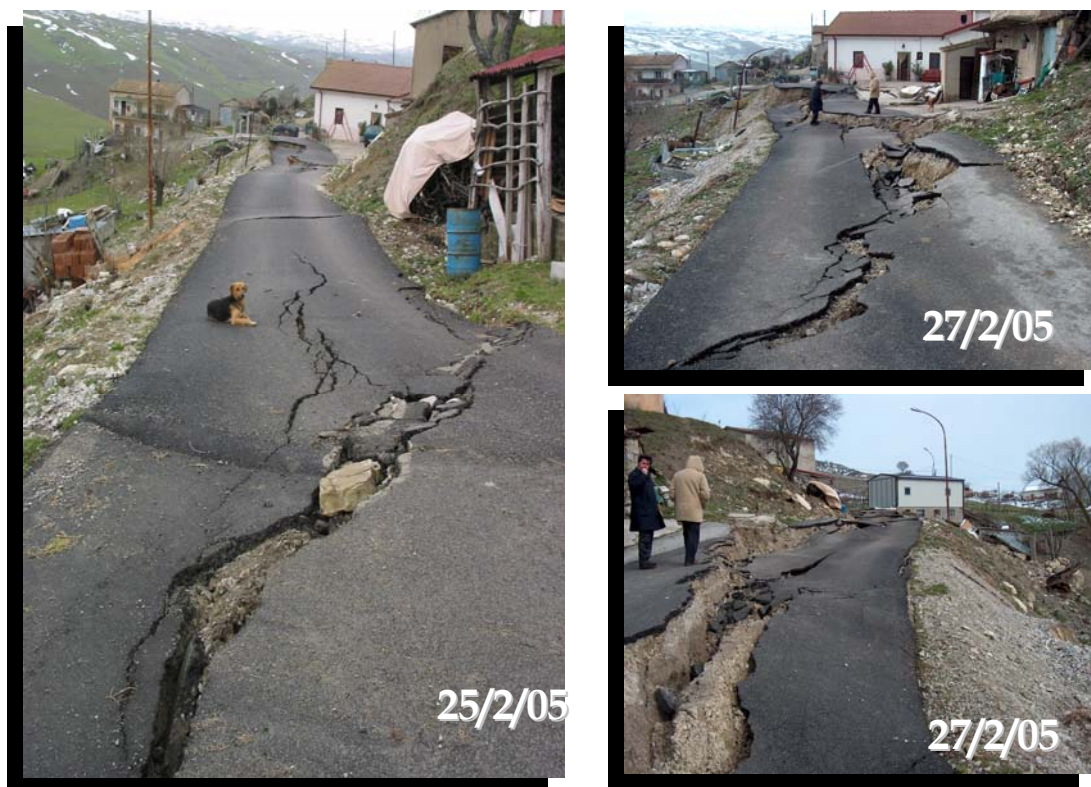
Figura 3. Incremento dei danni alla rete stradale per l'accelerazione del fenomeno franoso.

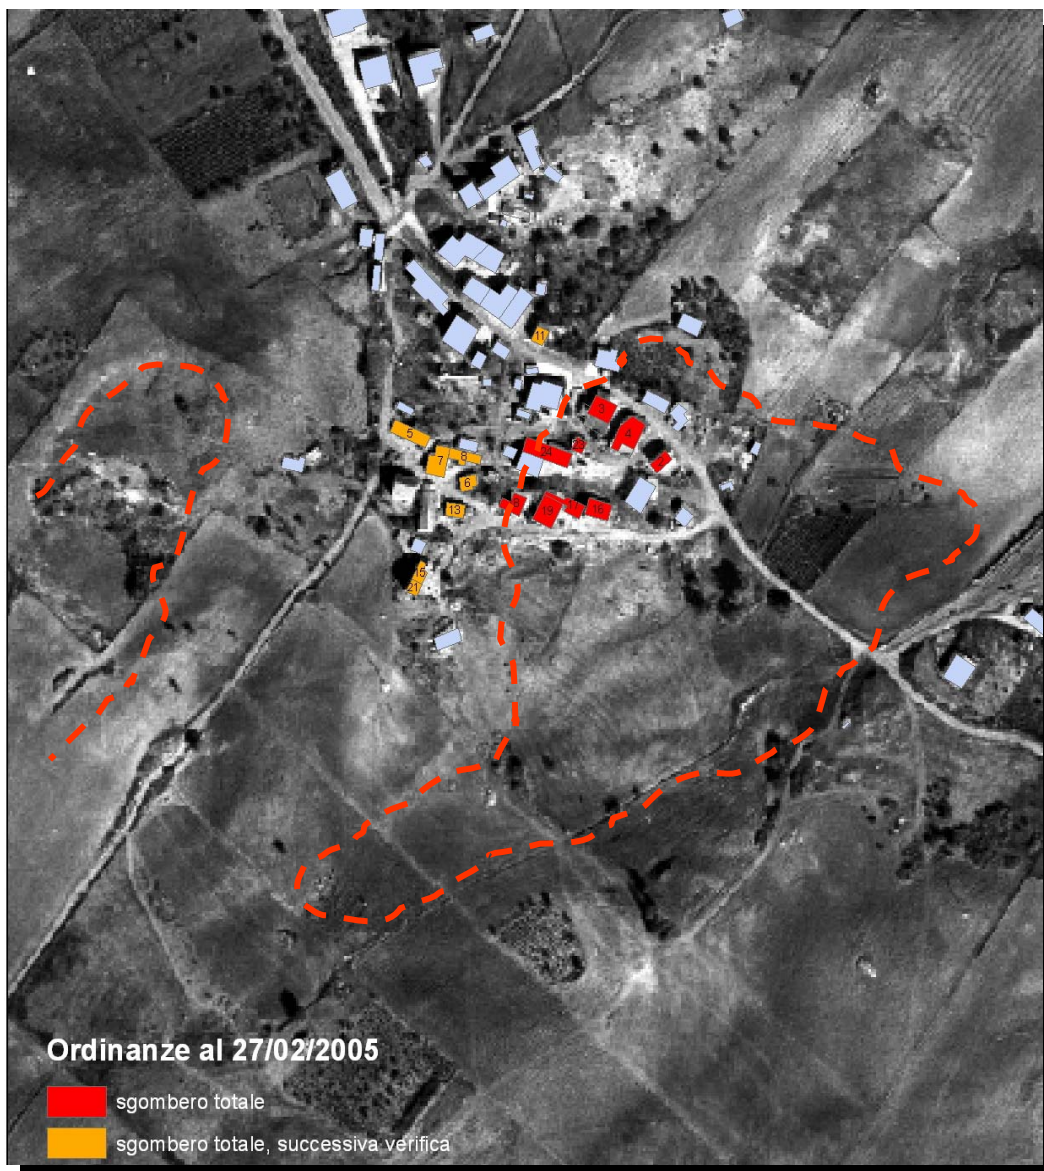
Figura 4. Distribuzione delle ordinanze di sgombero in funzione dei danni prodotti dalla frana. Con tratteggio in rosso è riportato il limite dei due corpi di frana principali alla data del 27 febbraio. L'area di frana è stata delimitata grazie anche all'utilizzo delle immagini televisive e fotografiche scattate dall'elicottero dei Vigili del Fuoco.

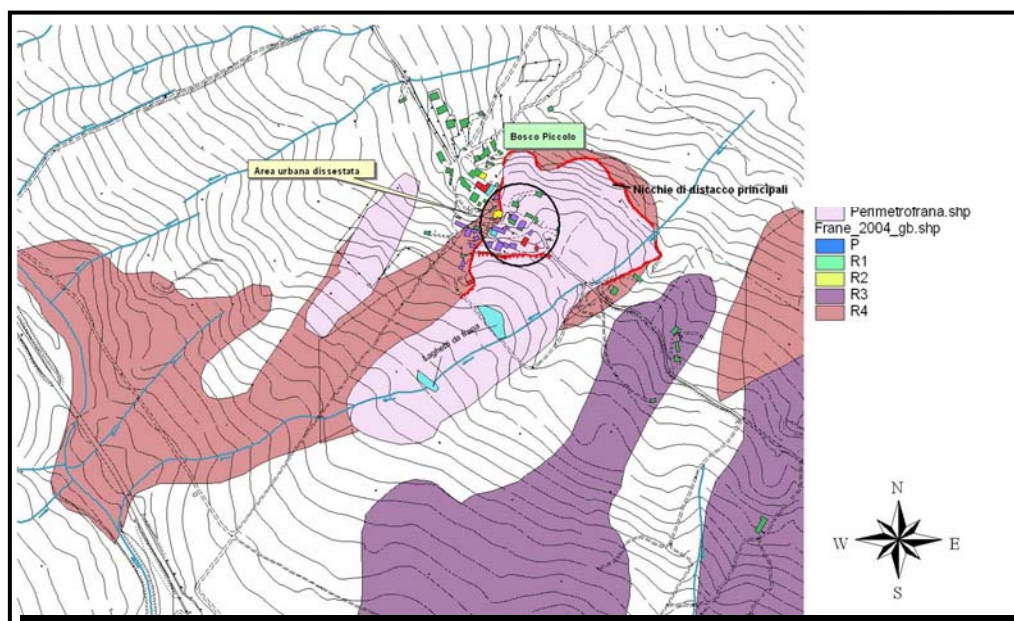
Figura 5. In figura è riportato il limite dei due corpi di frana definiti al 27 marzo in sovrapposizione alle aree a rischio del P.A.I. dell'Autorità di Bacino della Basilicata. Viene, inoltre, individuata l'area che ha riportato i maggiori danni strutturali (cerchio nero) con la relativa emissione delle ordinanze di sgombero.

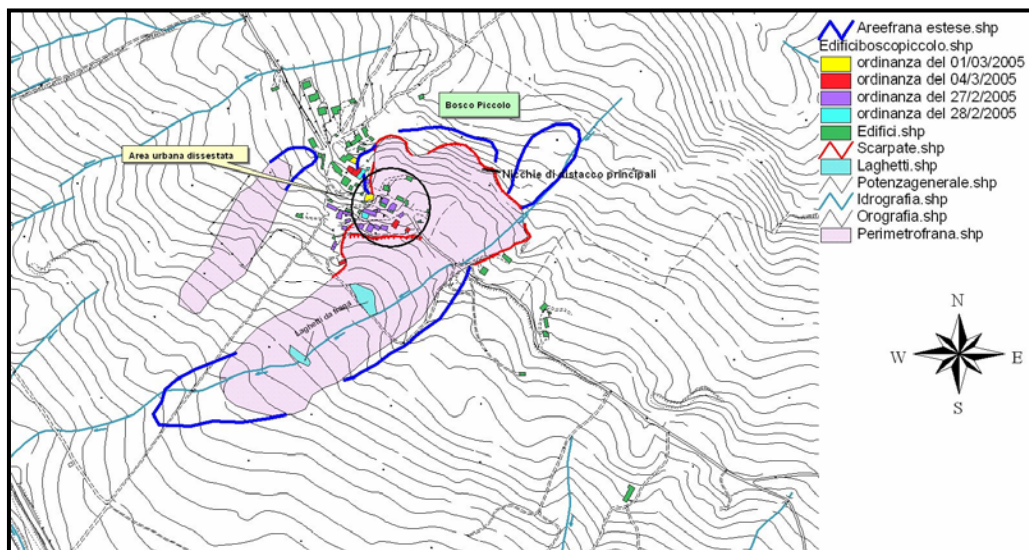
Il giorno 3 marzo, in occasione del sopralluogo della Commissione Grandi Rischi del Dipartimento della Protezione Civile di Roma, veniva effettuato un ulteriore volo con l'elicottero dei Vigili del Fuoco che permetteva di evidenziare come il fenomeno franoso fosse ancora in atto e come lo stesso avesse allargato la zona d'azione (fig. 6).

Figura 6. In blu sono riportate le aree d'espansione del fenomeno franoso verificate dall'elicottero.

Attualmente il movimento franoso sembra aver rallentato la sua velocità di deflusso verso le aree di valle (fondovalle del T. Tiera) mostrando invece una tendenza all'allargamento laterale e retrogressivo (fig. 6).

- definire un'area di attenzione di circa 20-25 m lungo il perimetro esterno all'attuale zona in frana;
- predisporre lungo questa fascia di rispetto ed all'interno della frana un sistema di monitoraggio del fenomeno in atto e del comportamento delle strutture;
- produzione di una Cartografia di dettaglio dell'area in frana con indicazione delle aree in espansione;
- revisione dei limiti delle aree R4 del vigente PAI in funzione del nuovo evento franoso;
- individuazione di un'area di accoglienza attrezzata per la popolazione e gli animali evacuati;
- primi interventi di sistemazione dell'area in frana mediante drenaggi superficiali che possano limitare ulteriori infiltrazioni d'acqua e quindi appesantimento del versante;
- ripristino della viabilità principale di collegamento con la frazione Demanio S. Gerardo o, comunque, definizione di una soluzione progettuale alternativa.

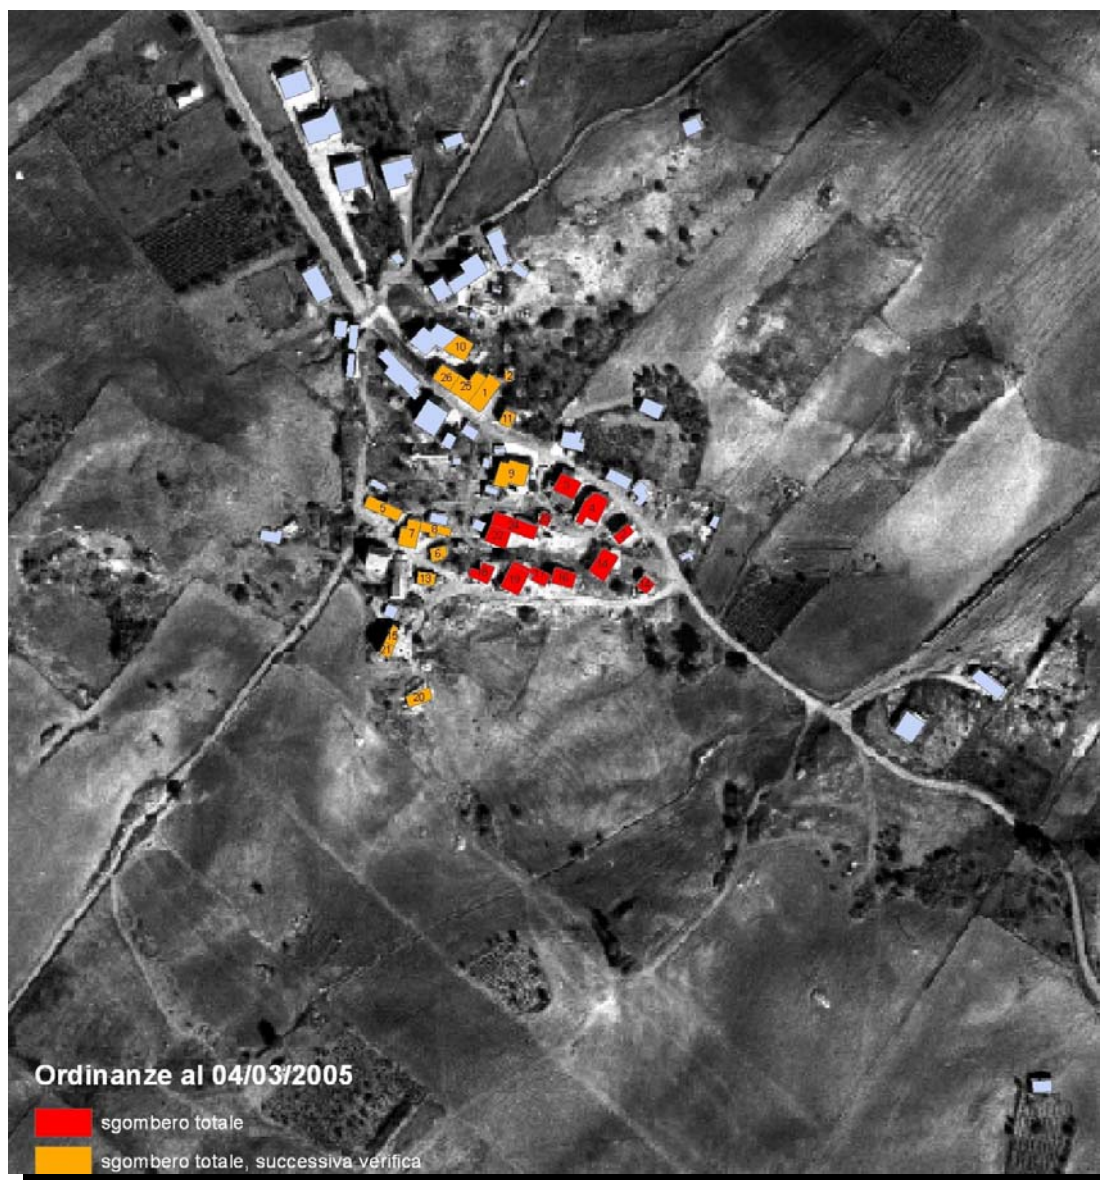
Figura 7. Rappresentazione su base ortofotografica della distribuzione e del numero di ordinanze emesse al 4 marzo 2005.

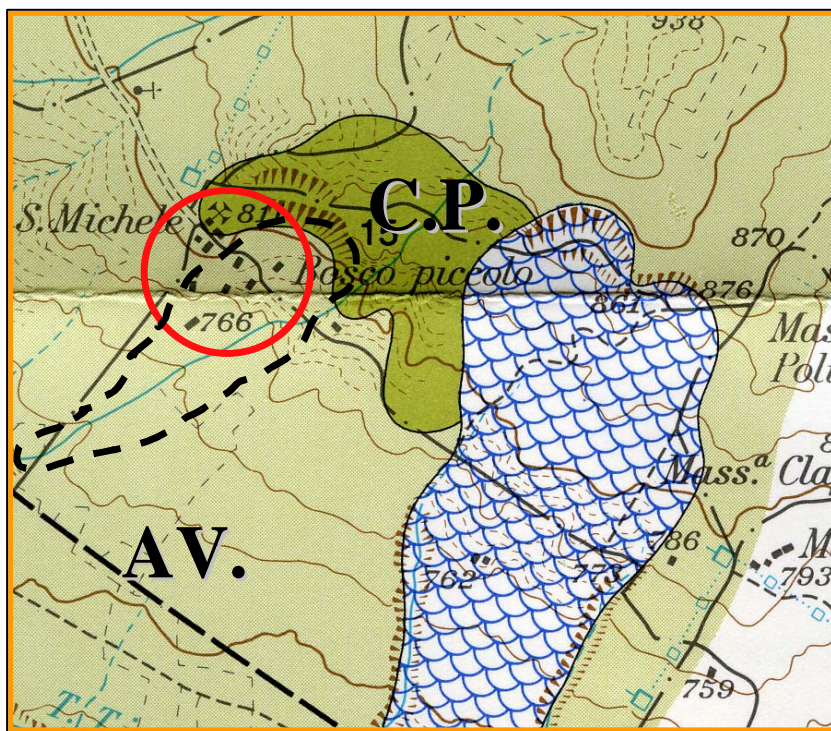
Figura 8. Carta geologica dell'Alta Valle del F. Basento (Di Nocera et al., 1988). Con tratteggio nero è riportato il corpo di frana.

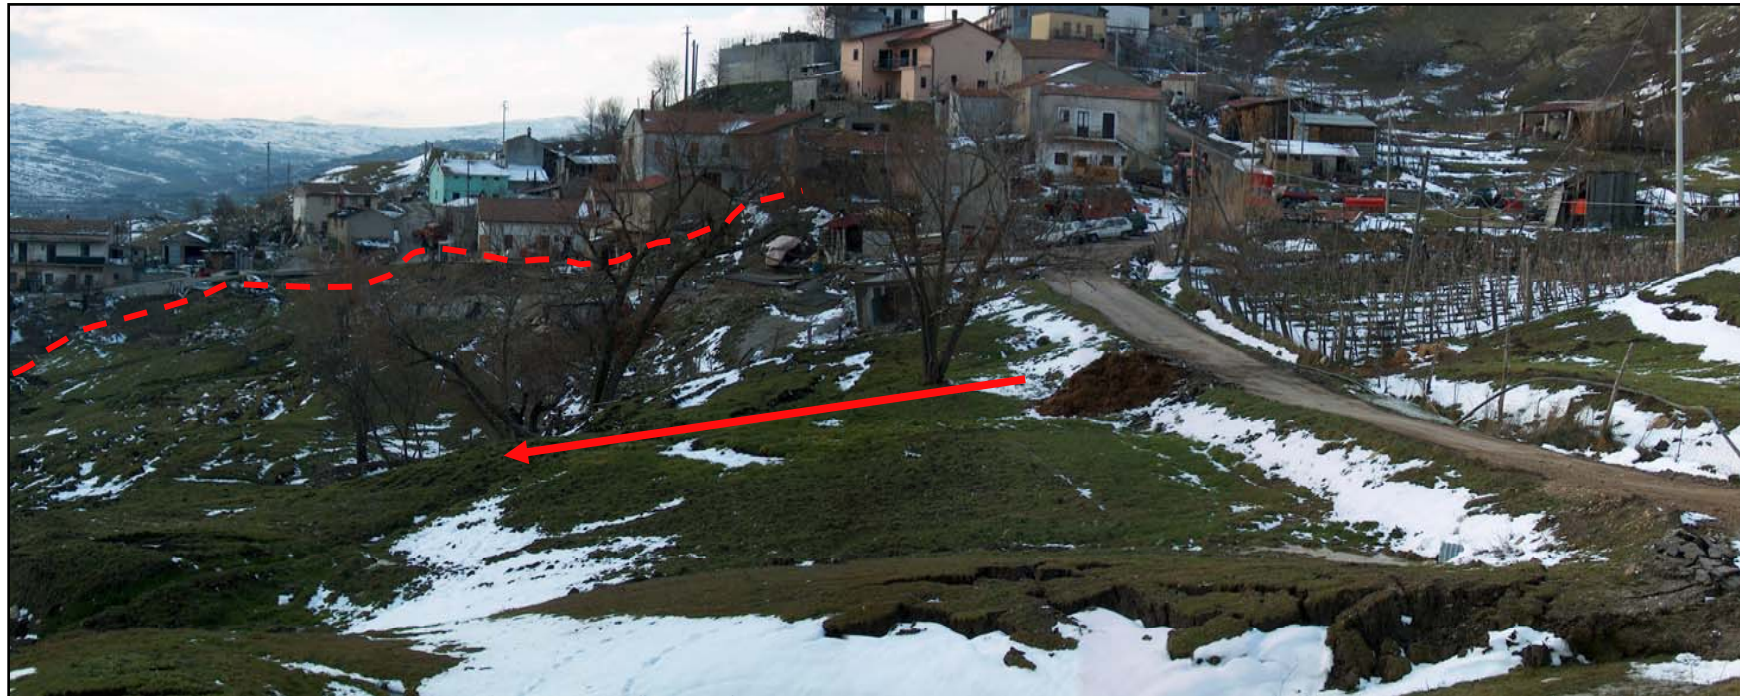
Morfologicamente si sono sviluppate ampie zone di compressione con sollevamenti e gradini di contropendenza (fig. 9), in corrispondenza dei quali la falda affiorante ha determinato la formazione di caratteristici laghetti di frana (fig. 10).

Figura 9. Parte centrale della frana di Bosco Piccolo con evidenti rigonfiamenti e relative crepe nel terreno con la formazione di gradini in contropendenza per effetto della rototraslazione del corpo di frana.

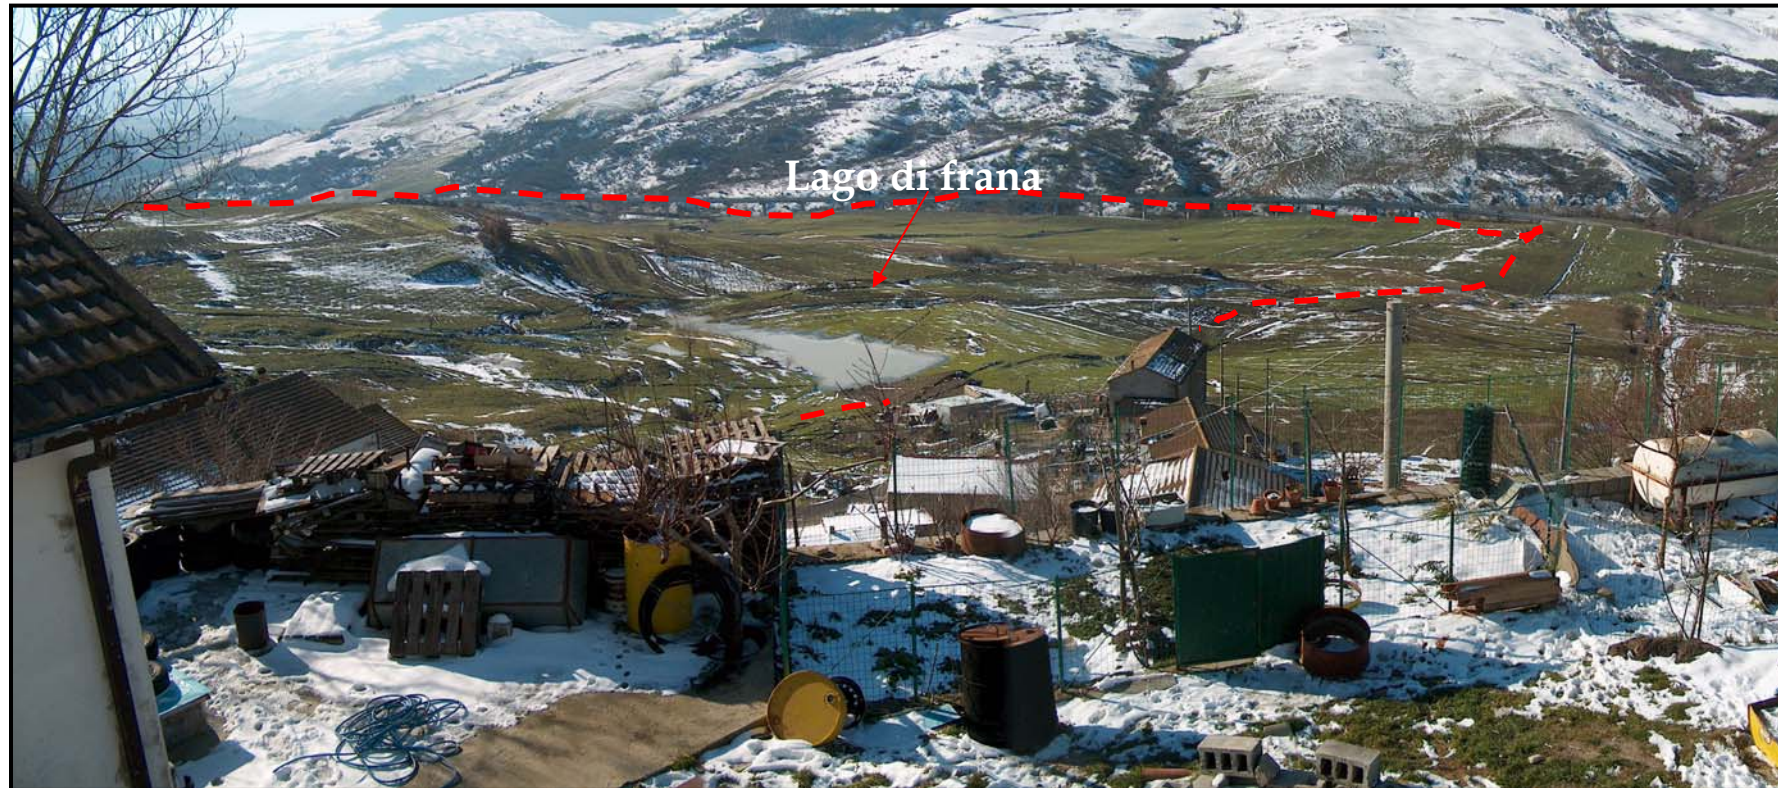
Figura 10. Area di accumulo della frana (limite tratteggiato in rosso) con caratteristici laghi da frana legati alla rotazione in contropendenza di scarpate di frana ed all'affioramento della falda acquifera che determina il ristagno d'acqua nella neo depressione morfologica.

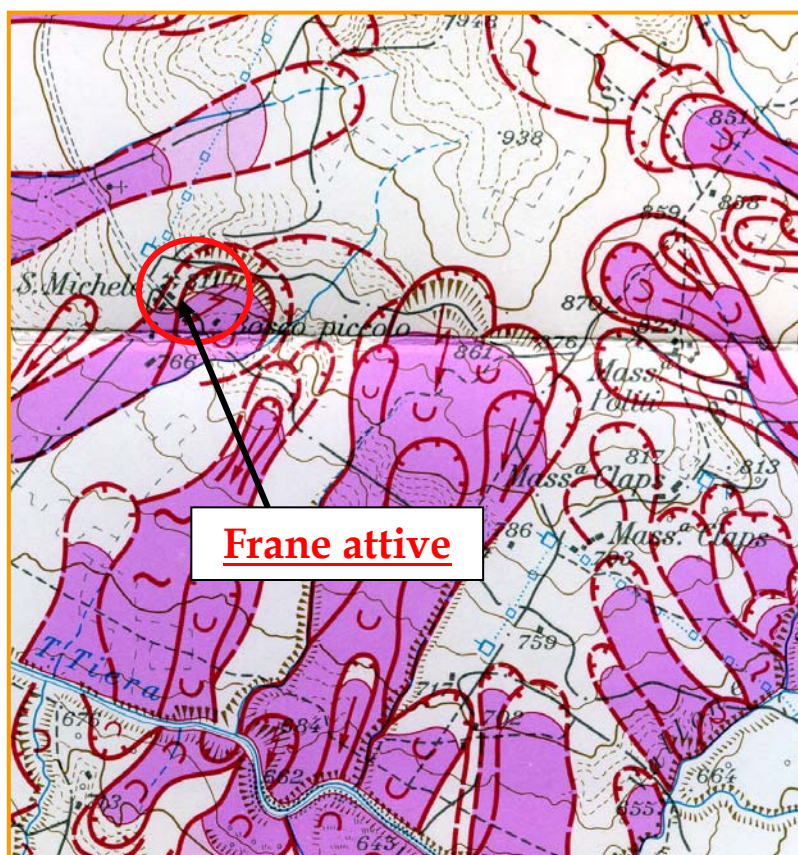
Il movimento gravitativo si è sviluppato progressivamente coinvolgendo nel corso di pochi giorni sia aree laterali sia aree di monte non immediatamente coinvolte dal collasso gravitativo. Le aree di monte, infatti, sono state coinvolte per la regressione della nicchia principale (primo distacco) che ha riattivato paleofrane già tra l'altro riportate nella cartografia storica (fig. 11; Carta Inventario delle Frane della Regione Basilicata, 1988).

Figura 11. Carta inventario delle frane (Iaccarino et al., 1988). Con il cerchio rosso è indicata la posizione di Bosco Piccolo.
